# Neuer Canyon am Oroville-Staudamm – Ausgebrochener Wasserstrom verursacht schnelle Erosion

Für das Phänomen der Erosion liegen neue Beobachtungsdaten vor: Der Wasserstrom, der seitlich aus der beschädigten Überlauftrinne des Oroville-Staudamms (Kalifornien) ausgebrochen war, ließ binnen Tagen einen beachtlichen Canyon entstehen. Das Geschehen im Februar dieses Jahres ist u. a. durch zahlreiche Foto- und Filmaufnahmen gut dokumentiert.

Michael Kotulla

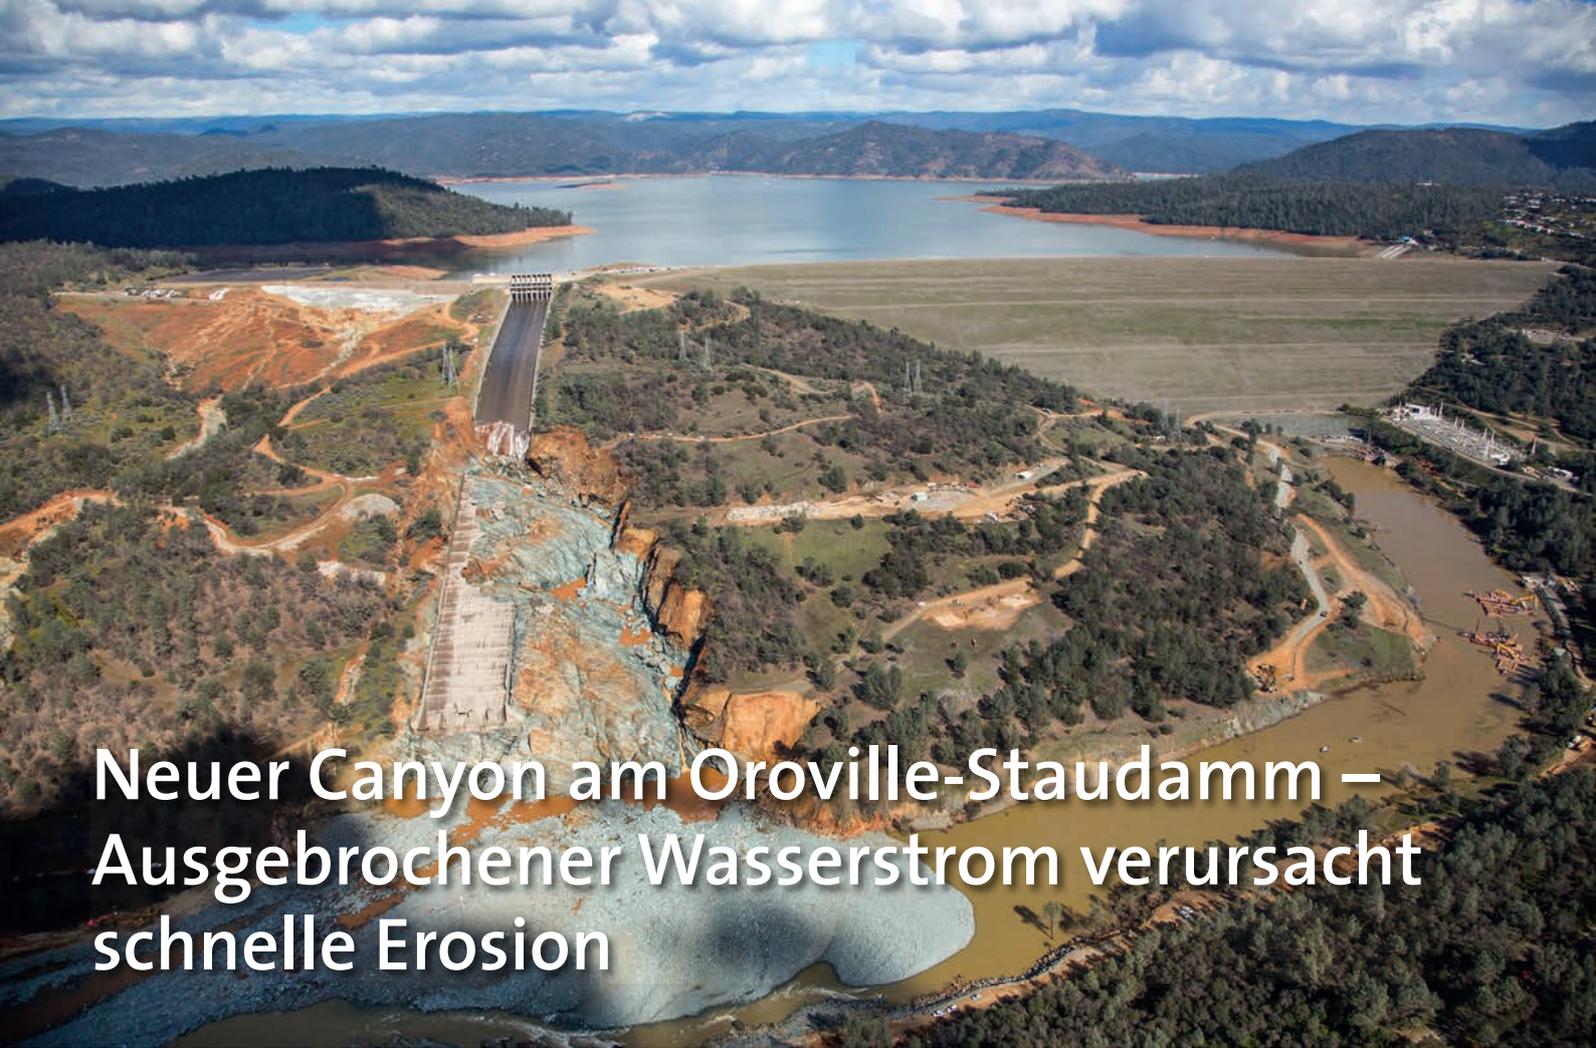
Erst nachdem der Wasserstand im Oroville-Staudamm nachhaltig unter die 850-Fuß-Zielmarke<sup>1</sup> gesenkt werden konnte, war der Wasserfluss am Kontroll-Überlauf gestoppt worden. Die Gischt hatte über Tage die Sicht behindert (Abb. 3 und 5), nun war aber das Ausmaß der Erosion offenbar (Abb. 1): Die betonierte Abflussrinne war im unteren Mittelteil zerstört und weggerissen. Neben der künstlichen Rinne war ein Canyon entstanden, einige Zehner Meter tief und einige Hundert Meter lang (Abb. 6). Und am Fuße des neuen Canyons, im Flussbett des Feather River, hatten sich schätzungsweise 1 Million Tonnen Schutt angehäuft.

**Abb. 1** (oben) Oroville-Staudamm, nachdem der Abfluss gestoppt wurde. Übersichtsaufnahme; von rechts nach links: Staumauer (Höhe 235 m), am Fuß Feather River; die zerstörte Überlauftrinne, daneben (rechts) der neugeschaffene Canyon, am Fuß das Schuttfeld; Notfall-Überlauf mit neu befestigtem Wehr. (Foto/Credit: Dale Kolke/California Department of Water Resources; 27. 2. 2017)

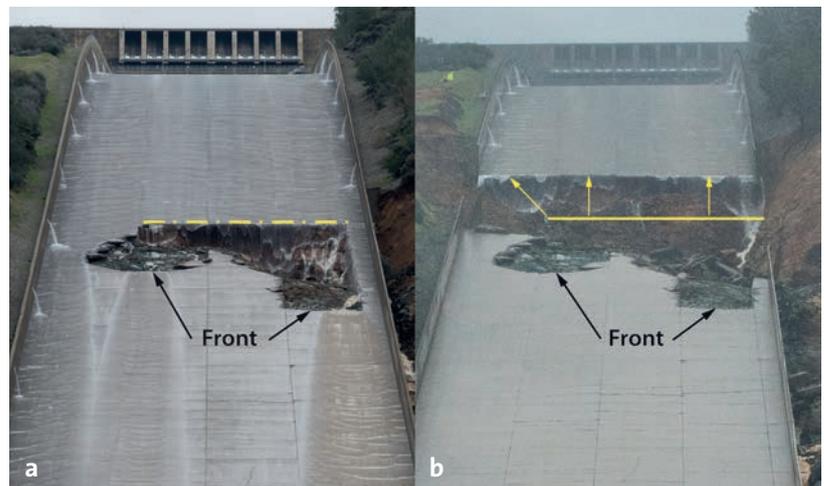
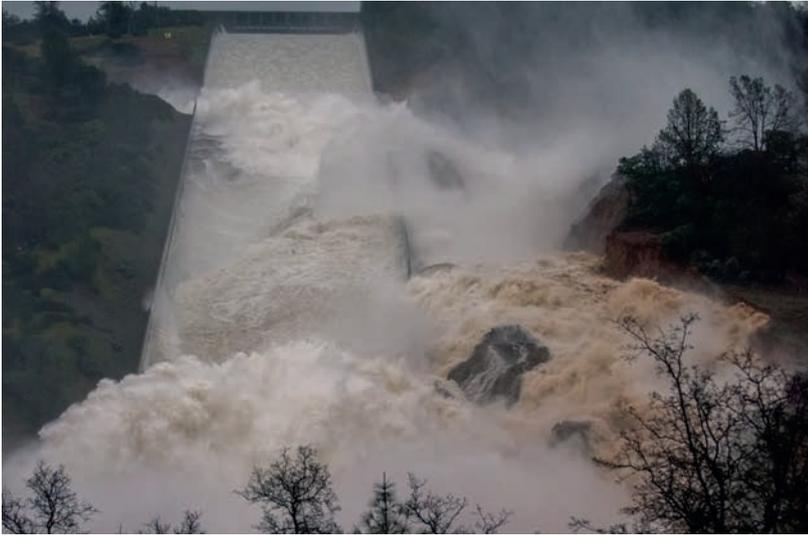
**Abb. 2** Erodierter Überlauftrinne, Schrägsicht. **a** 7. 2. 2017, **b** 9. 2. 2017 nach Testläufen. Rückschreitende Erosion (gelbe Pfeile); die Front hat sich nicht verändert (schwarze Pfeile). (Foto/Credit: Kelly M. Grow/California Department of Water Resources)

Zu Beginn der Krise war befürchtet worden, dass die anfangs im Mittelteil beschädigte Überlaufrinne (Abb. 2a) durch den Wirkmechanismus der rückschreitenden Erosion weiter nach oben hin „weggefressen“ werden würde und gar die Staumauer angegriffen werden könnte. In der Tat geschah dies auch zunächst noch (Abb. 2b), dann aber scheint sich die Energie im eingegengten Strömungsquerschnitt neben der Überflusrrinne konzentriert und dort für die massive Einschnidung gesorgt zu haben.

Am 7. Februar war ein unregelmäßiges Fließverhalten im mittleren Teil der Überlaufrinne festgestellt worden; eine Unterbrechung zeigte die Ursache: Die betonierte Rinne war über Zehner Meter gravierend beschädigt, es klaffte ein großes Loch, das Abflusswasser war bereits seitlich nach rechts (SO) ausgebrochen (Abb. 2a). Die herausgebrochenen Betonteile waren bereits weggespült. Es wurden sofort Notmaßnahmen eingeleitet, u. a. die zusätzliche Befestigung des Wehrs am Notfall-Überlauf sowie die Durchführung von Testläufen am Kontroll-Überlauf zur Abschätzung der zerstörerischen Wirkung durch die Erosion (Abb. 2b). In Befürchtung einer Zuspitzung der Lage – der Seespiegel war 30 Fuß über die Zielmarke von 850 Fuß gestiegen und weitere starke Zuflüsse wurden in den nächsten 48 Stunden erwartet – wurde am 9. Februar der Kontroll-Überlauf wieder dauerhaft geöffnet (Abb. 3), zunächst mit einem Volumen von 1120, dann 1820 und schließlich 1540 m<sup>3</sup>/s. Tatsächlich stieg der Seespiegel durch enorme Zuflüsse auf ein Niveau von über 901 Fuß (275 m; Nacht vom 11. zum 12. Februar). Dies führte zu einem Austritt (Überfall) des aufgestauten Seewassers am Wehr des Notfall-Überlaufs; erstmals in der Geschichte des Staudamms. Die Erosion am Notfall-Überlauf allerdings wirkte schneller und einschneidender als angenommen; es wurde noch am 12. Februar eine Pflicht-Evakuierung des Oroville-Gebietes (etwa 200.000 Einwohner) veranlasst. Gleichzeitig wurde die Ausflussrate auf 2800 m<sup>3</sup>/s gesteigert, und in der Nacht vom 12. auf den 13. Februar wurde damit schließlich der Überfall am Wehr des Notfall-Überlaufs gestoppt. Die Schäden dort waren gravierend (Abb. 4); rechtzeitig war eine wahrscheinliche

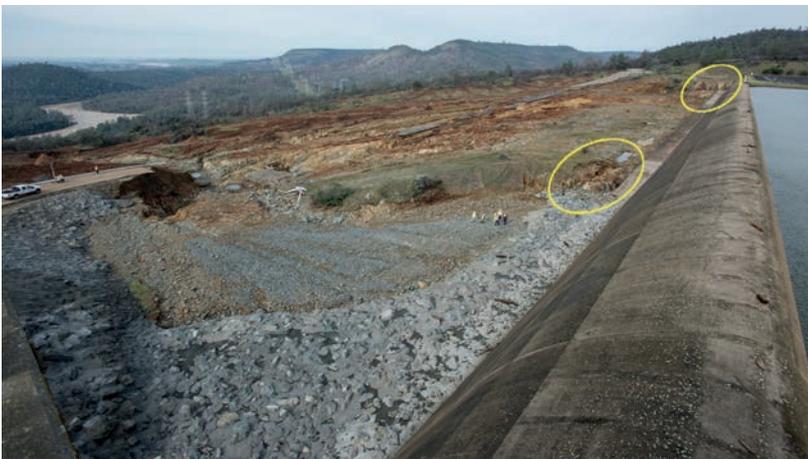
**Abb. 4** Gravierende Erosion am Notfall-Überlauf (Markierung). Es besteht das Risiko einer Unterspülung und des Bruchs des Wehrs. Weiter unten: weggespülte Straße und Entstehung eines Abflusskanals. (Foto/Credit: Kelly M. Grow/California Department of Water Resources)

Unterspülung und ein möglicher Bruch des Wehrs verhindert worden. Am 14. Februar wurde die Pflicht-Evakuierung aufgehoben. Aufgrund eines stetigen Falls des Seespiegels konnte auch der Abfluss am Kontroll-Überlauf stufenweise reduziert werden (16. und 18. Februar), für den Zeitraum 23. bis 27. Februar auf 1400 m<sup>3</sup>/s. Nach dem 24. Februar sank der Seespiegel unter die Zielmarke von 850 Fuß. Am 27. Februar schließlich – nach 18 Tagen – wurde der Abfluss bis auf Weiteres für eine Bestandsaufnahme sowie Aufräum- und Reparaturarbeiten gestoppt (Abb. 7).

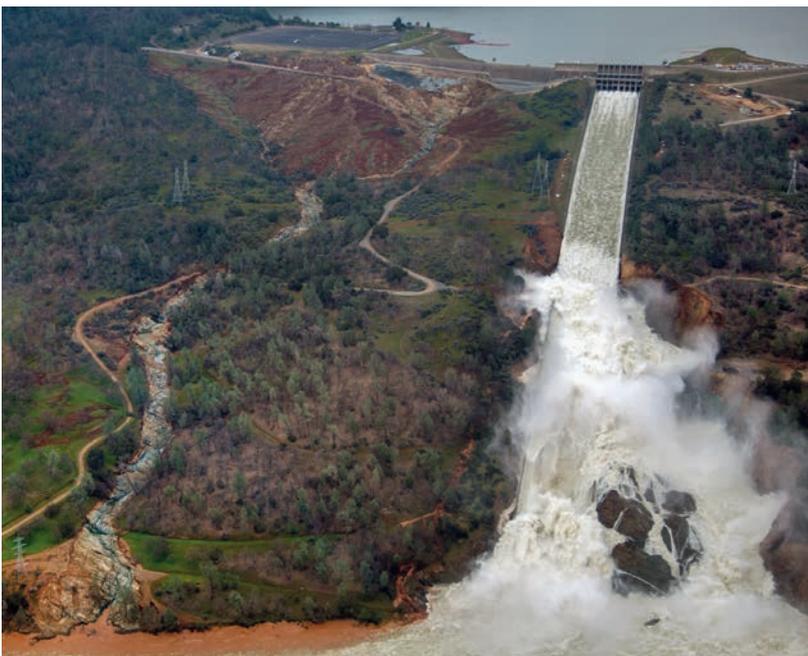
**Abb. 5** Situation am 15. 2. 2017. Der Abflussstrom hat sich bereits in den frischen, harten Felsuntergrund eingeschnitten; die Gischt ist nicht mehr orangebraun gefärbt. Links der Abflussweg unterhalb des Notfall-Wehrs; die graue Farbe deutet an, dass auch hier die Erosion bereits im frischen Felsuntergrund wirkte. (Foto/Credit: Dale Kouke/California Department of Water Resources)

graue Farbe), deren oberer Teil (thermisch?) verändert, alteriert, und weniger resistent ist (orangebraune Farbe). Dieses alterierte Gestein ist im Vergleich zum frischen Fels weitestgehend aufgerieben worden (orangebraune Gischt, Abb. 3; vgl. weiße Gischt in Abb. 5).

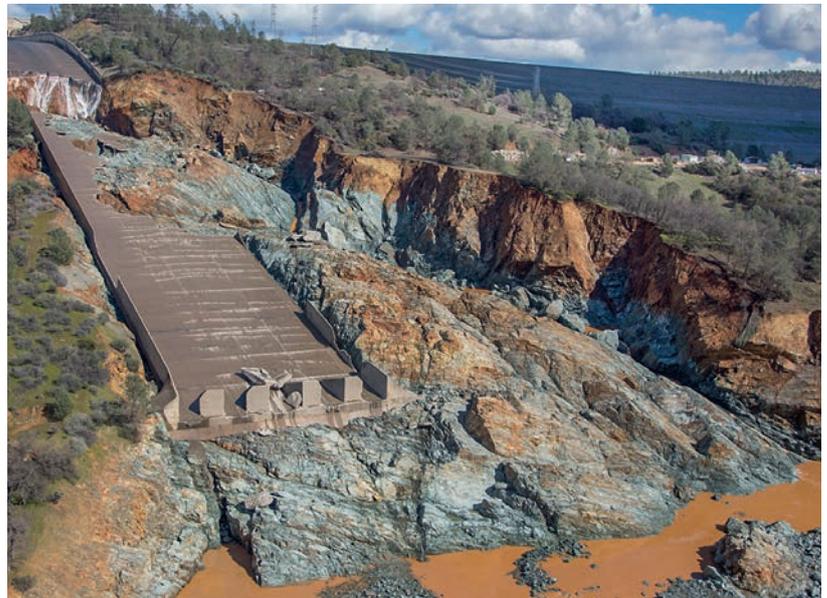
**Abb. 6** Der neue Canyon aus einer anderen Perspektive; 27. 2. 2017. (Foto/Credit: Dale KOLKE/California Department of Water Resources)

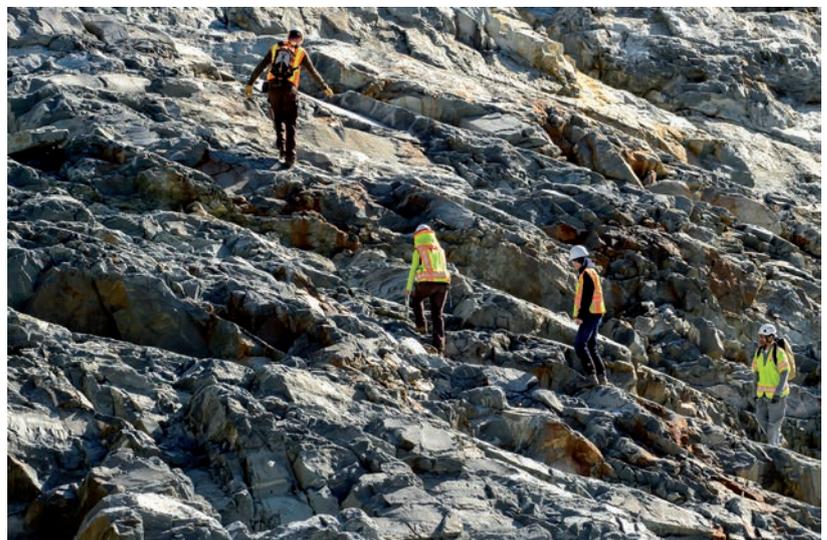
Die grauen Brocken im Flussbett, kantig und zum Teil metergroß, sind von dem schießenden Wasser regelrecht aus dem Felsverband herausgemeißelt und abgesprengt worden (Abb. 7). Bei dem Fels handelt es sich um metamorphisierte vulkanische Gesteine<sup>2</sup> (im frischen Zustand

**Abb. 7** Der Tag danach – Geologen beginnen ihre Untersuchungen; 28. 2. 2017. Die unebene, unregelmäßige Oberfläche des blaugrauen vulkanischen Gesteins zeugt von einer „absprengenden“, erosiven Wirkung. (Foto/Credit: Brian BAER/California Department of Water Resources)
